NÁVRH NA REŠTAUROVANIE

**TABERNÁKULUM
Kaplnka sv. Juliany**

NOVÁKY

2015

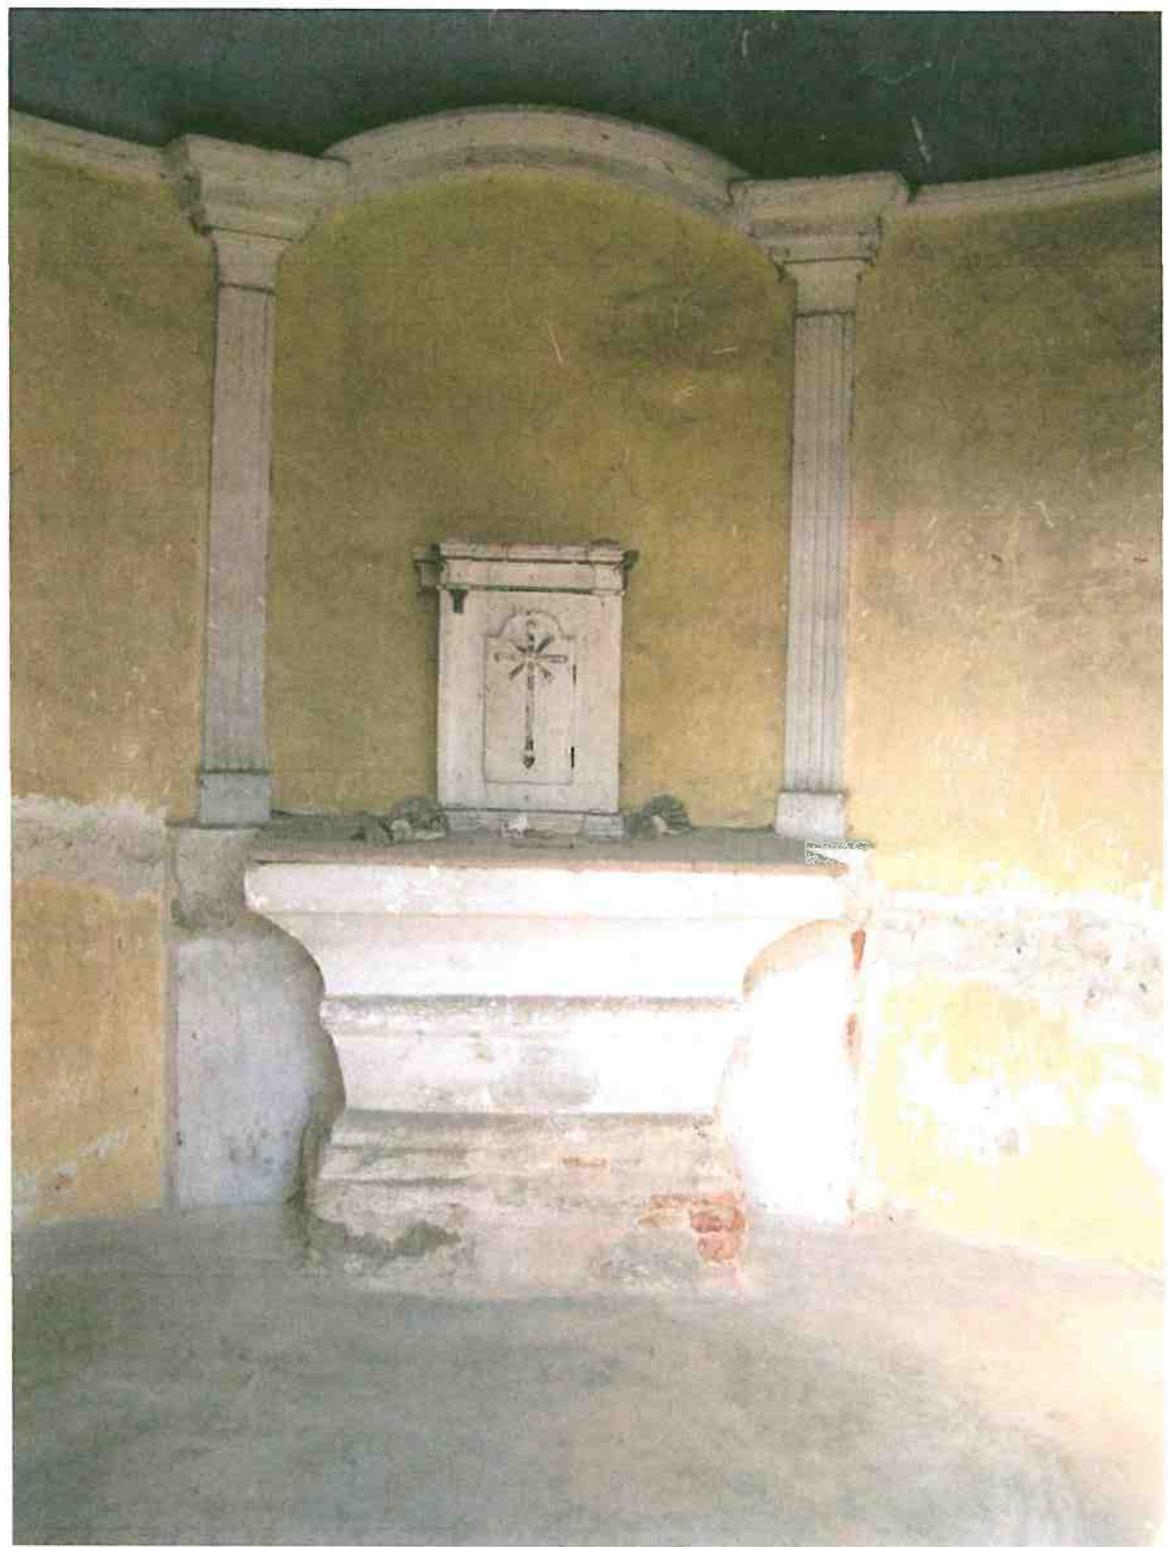
A

Tabernákulum bolo pôvodne osadené v pohľadovej osi ako súčasť vystavanej oltárnej architektúry / foto č. A/. Bolo osadené na výrazne profilovanej murovanej menze, po stranách dvojica pilastrov s kanelovaným driekom a masívou profilovanou rímsou. Tieto boli vo vrchnej časti spojené segmentovo stlačenou profilovanou rímsou. Kruhový priestor kaplnky bol medzi pilastrami vyplnený iluzívnu maľovanou drapériou v tvare baldachýnu / viď grafická príloha č. 5/

A. Miesto osadenia v kaplnke, celok, stav pred reštaurovaním

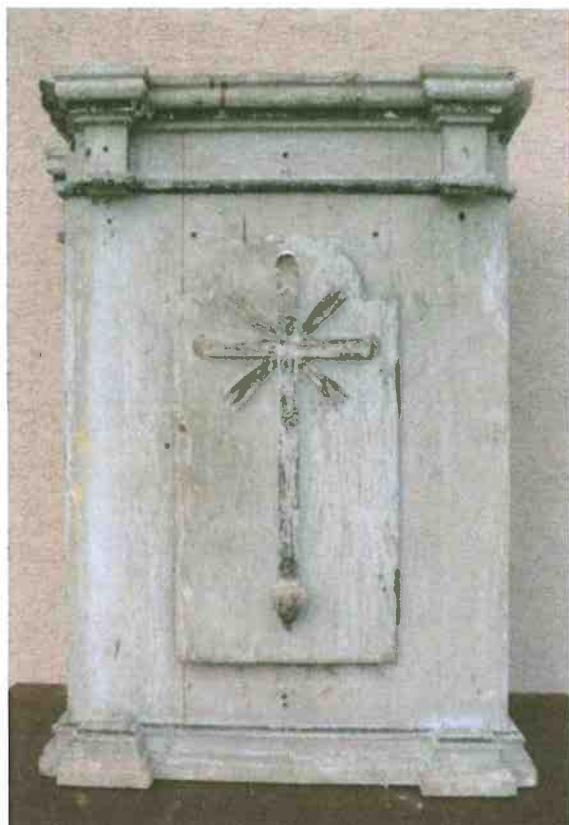
1

Technický stav pamiatky je v súčasnosti nevyhovujúci. Vo väčšej časti je dochovaná hlavne stredná časť tabernákula. Bočné architektonické časti sa nedochovali a ornamentálna výzdoba sa dochovala len fragmentárne / foto č. 1-8.

Povrch tabernákula je v súčasnosti upravený šedobielym náterom, ornamentálna výzdoba je pretretá šedočierrou farbou, časti architektúry sú lineárne pretreté čiernou farbou, dvierka vnútorné pole zvonku, je upravené plastickým dekoratívnym krížom v strede / foto č. 1,2/, je

Na základe výskumu možno konštatovať výraznú **rozrušenosť drevnej hmoty a polychrómie tabernákula**. Polychrómia je značne znečistená, uvoľnená a znehodnotená sekundárnym náterom/ foto č. 1,2,3,4/. Poškodenie polychrómie je aj v konštrukčných spojoch, kde je **farebná vrstva uvolnená a chýba**. Najväčší rozsah poškodenia polychrómie je v oblasti spodnej a vrchnej rímsy. **Chýba väčšie množstvo architektonických a drobných ornamentálnych prvkov** /foto č. 5,6,9/. Existenciu chýbajúcich častí ornamentálnej výzdoby dokumentujú dochované drevené tyle a dierky po typloch po osadení, slúžiace na osadenie jednotlivých chýbajúcich častí ornamentálnej výzdoby /foto č. 5,6/.

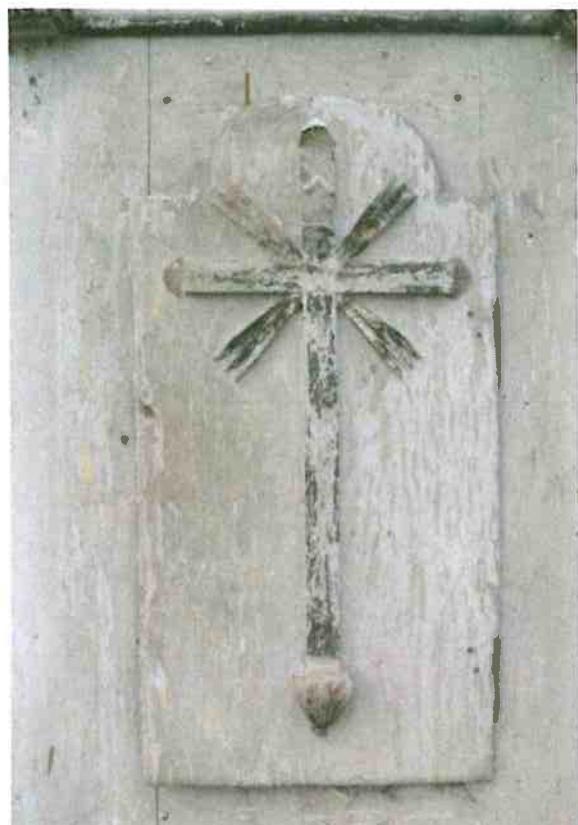
2

Dvierka sú osadené na kovových pántoch a zatvárali sa pravdepodobne na obrtlík, čomu napovedá dierka na architektúre debnenia/ foto č. 2/, pričom dvierka sú bez stopy kotvenianej časti, súvisiacej s fixovaním dvierok – zatváraním.

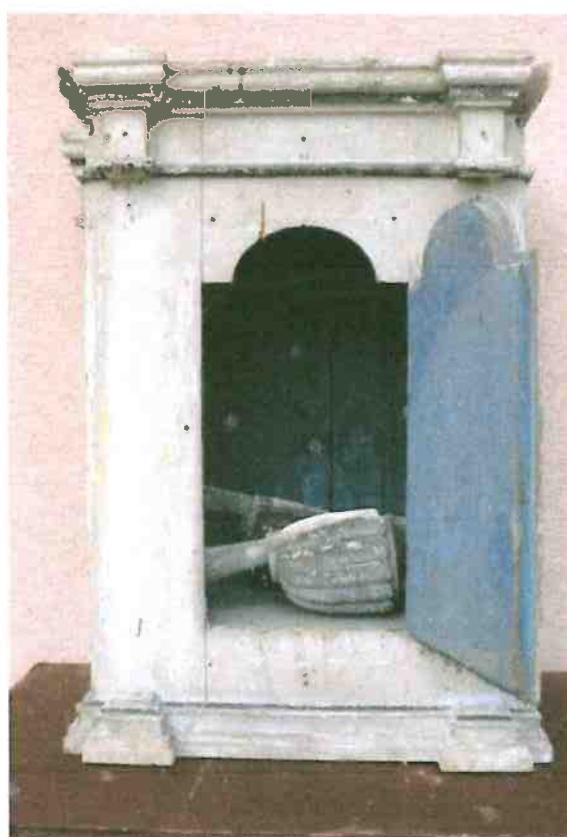
3

lokálne pretretý šedobielou a čierou farbou. Vnútro tabernákula je upravené tmavomodrým farebným náterom zdobeným bielymi hviezdičkami /foto č. 3/. Farebné vrstvy sú na jemnom kriedovom podklade, výrazne znehodnotené povrchovými nečistotami, sekundárnymi farebnými úpravami.

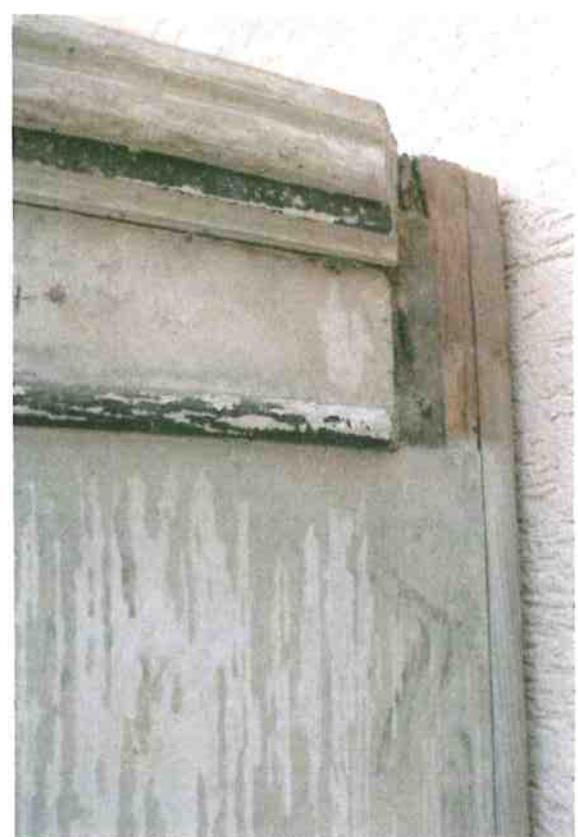
4

Tabernákulum malo pravdepodobne po bokoch napojené bočné architektonické časti, čomu napovedajú stopy po osadení, napojení a načapovaní ďalších architektonických častí / foto č. 4, 9,19, 20/.

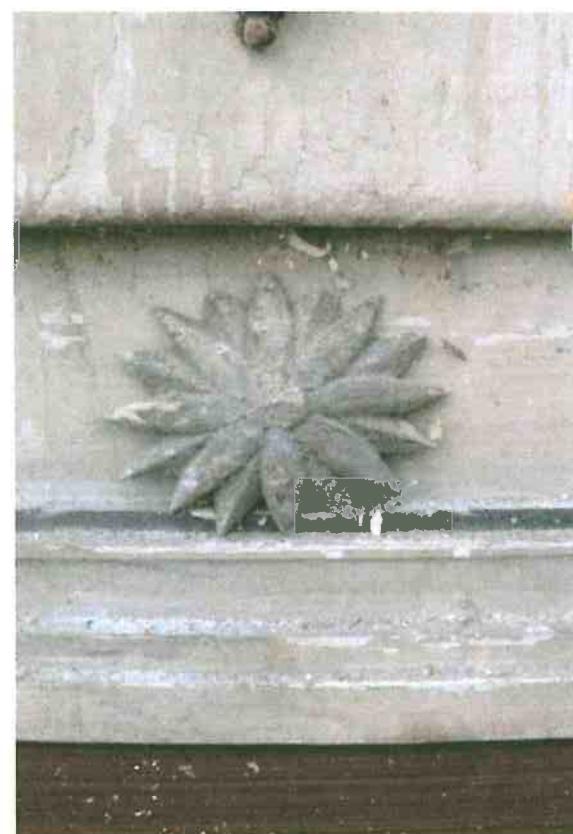
K základným faktorom ovplyvňujúcim stav pamiatky patria charakter a vlastnosti použitého materiálu, dreva, ktoré je značne oslabená v konštrukčných spojoch, zosychaním drevnej hmoty a napadnuté lokálne červotočom / foto č. 8 -12/.

Z dôvodu značného rozrušenia drevnej hmoty červotočom, budú jednotlivé časti oltárnej architektúry sochárskej výzdoby a ornamentálnej výzdoby petrifikované náterom a ponorom do Solakrylu

BT-55, riedeného v pomere 1:5 s prísadou Lastanolu. Po petrifikácii budú drevené časti postupne vysúšané v priestore s pomalým prúdením vzduchu a teplote 18 °C a zbavované otieraním prebytočného roztoku. Uvoľnený kriedový podklad bude opäťovne fixovaný roztokom 10 % želatíny.

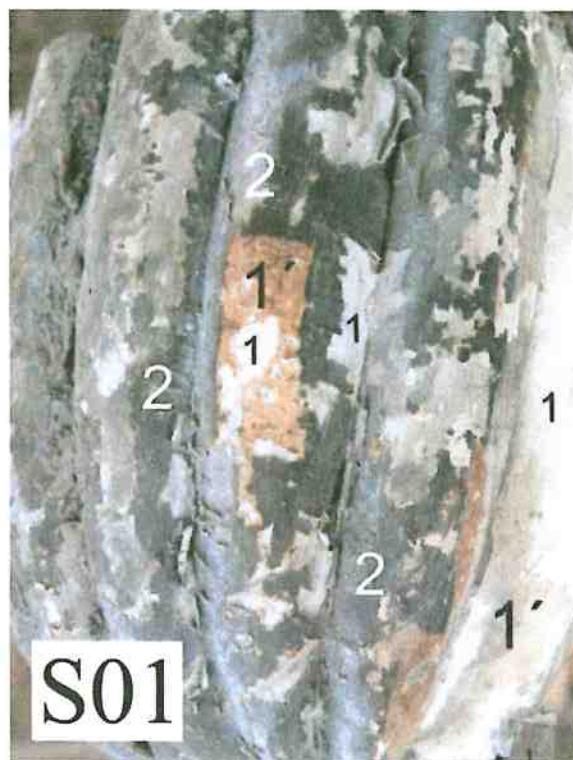
13

Sonda č. 01 – váza / foto č. 13/

- stmavnutý lak s povrchovými nečistotami
- 2 čierno-šedá farba
- 1 okrová farba
- 1 kriedový podklad
- 0 drevo

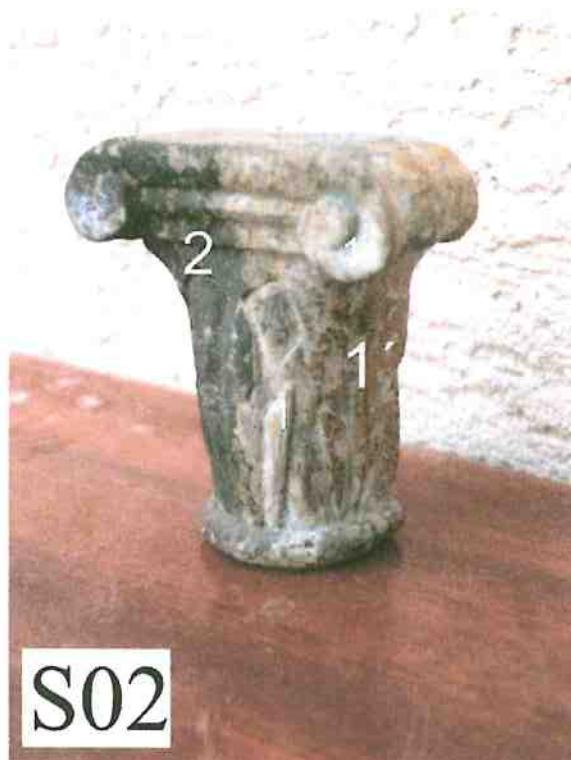
14

Sonda č. 02 – hlavica / foto č. 14/

- stmavnutý lak s povrchovými nečistotami
- 2 čierno-šedá farba
- 1 okrová farba
- 0 drevo

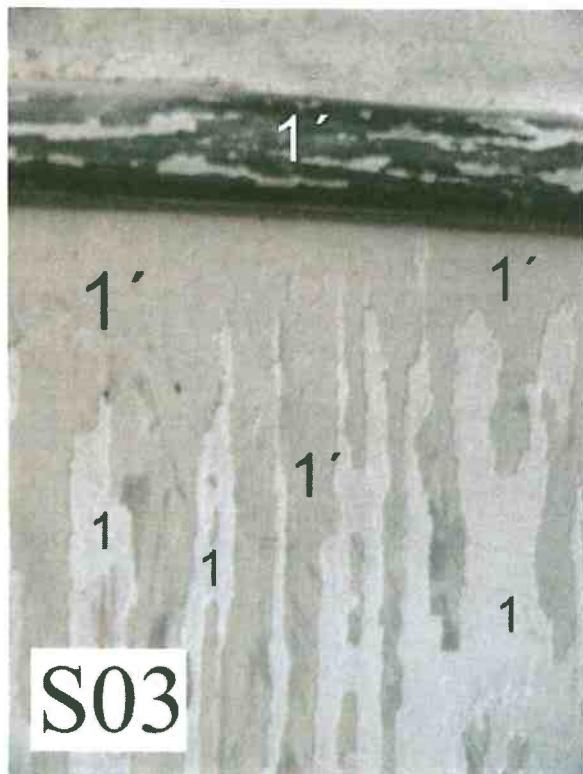
15

Sonda č. 03 – architektúra / foto č. 15/

- stmavnutý lak s povrchovými nečistotami
- 1 čierno-šedá farba
- 1 bielošedá farba
- 1 kriedový podklad

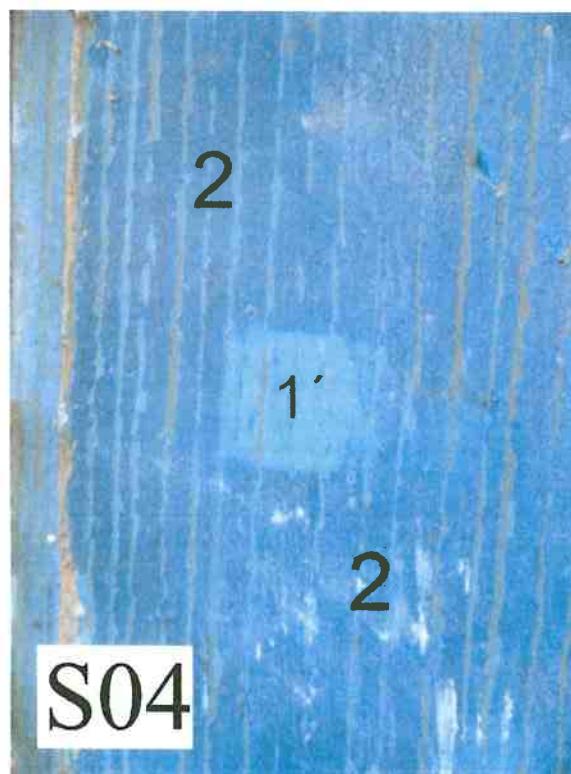
16

Sonda č. 04 – dvierka / foto č. 16/

- stmavnutý lak s povrchovými nečistotami
- 2 tmavomodrá farba
- 1 svetlomodrá farba

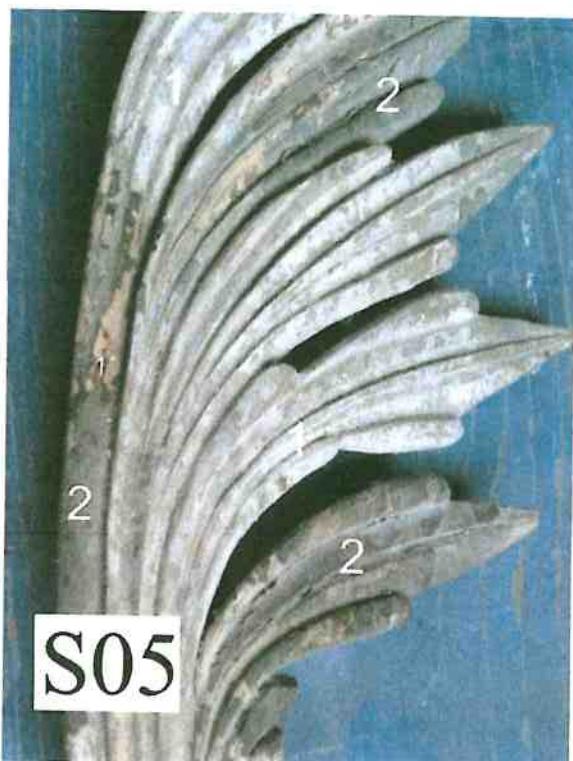
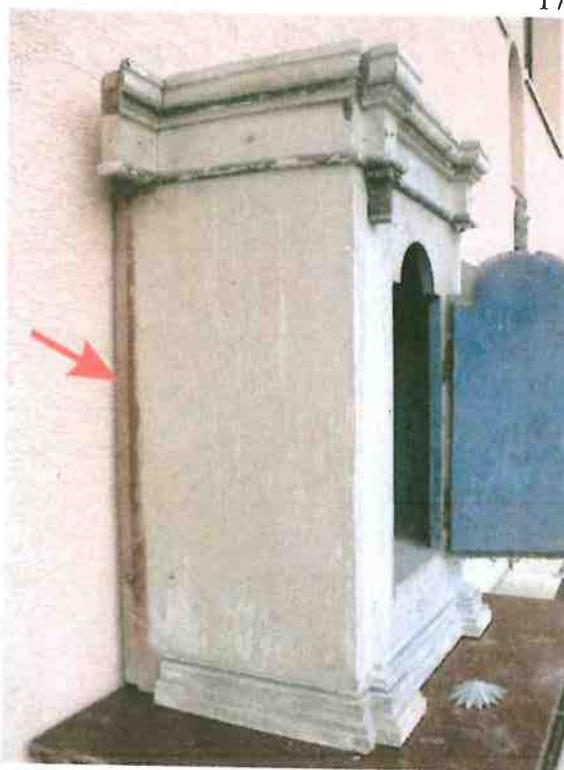
17

Sonda č. 05 – ornament/ foto č. 17/

- stmavnutý lak s povrchovými nečistotami
- 2 šedočierna farba
- 1 okrová farba

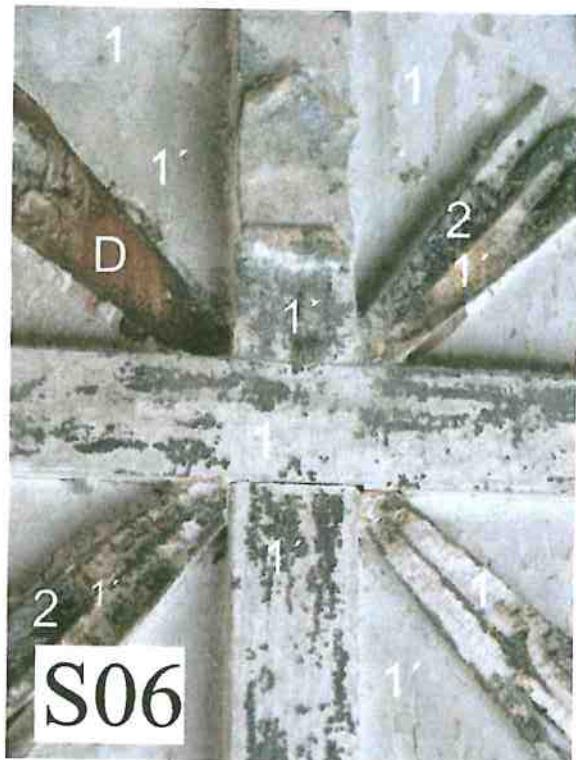
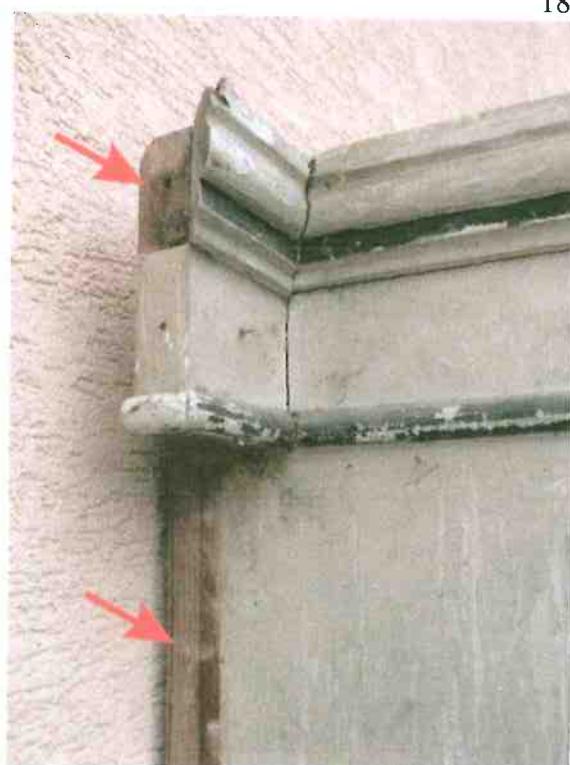
18

Sonda č. 06 – dvierka, kríž/ foto č. 18/

- stmavnutý lak s povrchovými nečistotami
- 2 čiernošedá farba
- 1 bielošedá farba
- 1 kriedový podklad
- D drevo

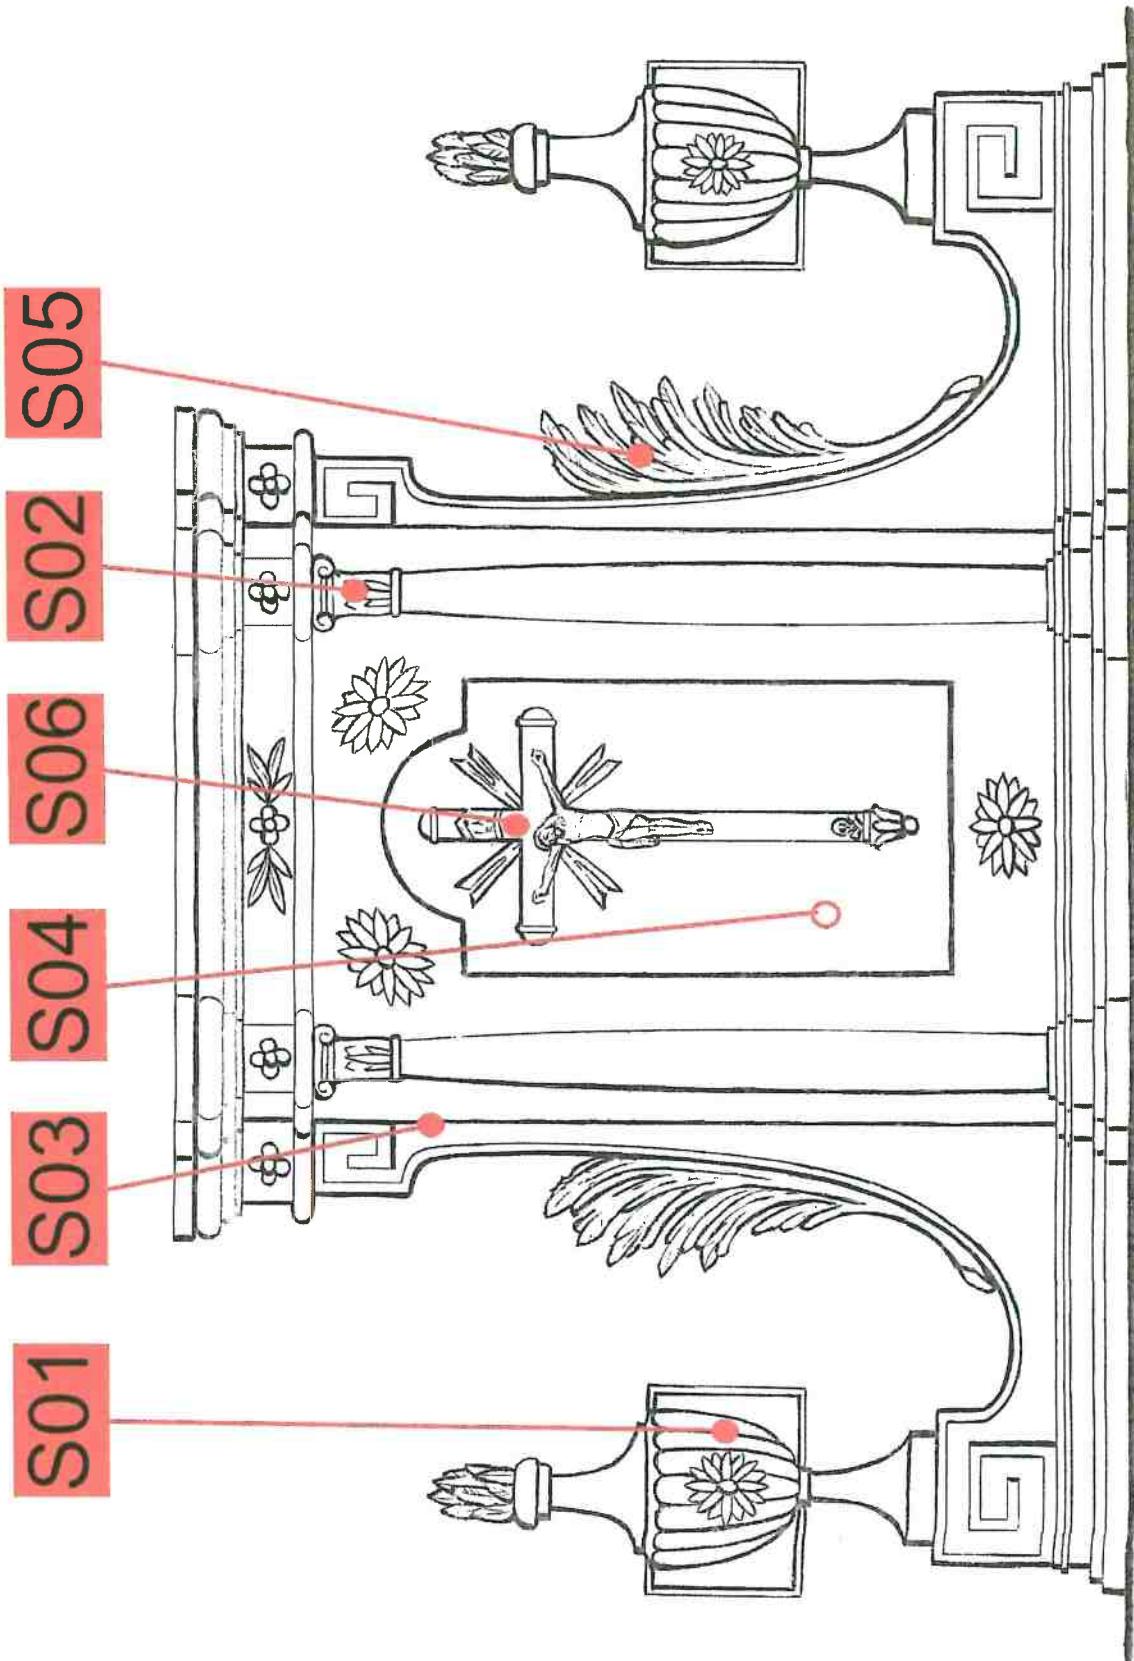
GRAFICKÁ PRÍLOHA č.4: miesta sondážneho výskumu

SONDÁŽNY VÝSKUM / viď grafická príloha č. 4, foto č. 13- 20/
